Bauwerk (ID): 009_0040_QBW_01

Gewässer: Alzette

Identifikation und Lage

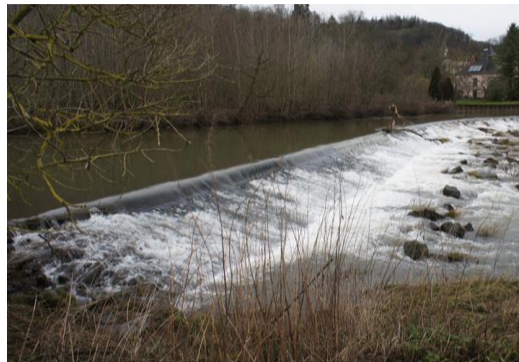
Foto: Übersicht

Bauwerkstyp	Wehr
Funktion	Ausleitung
Funktion (sonstiges)	-
Material	Stein
Zustand	intakt
Fallhöhe [m]	1,50
Rückstau [m]	200-500 m
Unterwasser-Tiefe [m]	nicht ausreichend
Wanderweg-Tiefe (Minimum) [m]	0,10
Fischschutz Rechen (nur WKA)	nein nein

aufwärts	nicht durchgängig (Klasse 5)
abwärts	eingeschränkt durchgängig (Klasse 3)
Gesamtbewertung Fische	Klasse 4

Geschiebe	nicht durchgängig (Klasse 5)
Schwabstoffe	temporär/leicht eingeschränkt (Klasse 2)
Morphodynamik	Standort insgesamt beeinträchtigt (Klasse 4)
Gesamtbewertung Sedimente	4

Anmerkung: Fischschutz und Rechen nicht erkennbar; Zutritt Grundstück nicht möglich

LuxMaPro-ID	1478
Maßnahmentyp	HY DU.01 - Wiederherstellung der ökologischen Durchgängigkeit - Querbauwerk
Maßnahmenbeschreibung	Wiederherstellung der ökologischen Durchgängigkeit - Querbauwerk - Alzette - Schierenemillen - Wehr Schierenemillen (H=1,5m)
