Bauwerk (ID): 009_0085_QBW_01

Gewässer: Alzette

OWK: VI-1.1.b

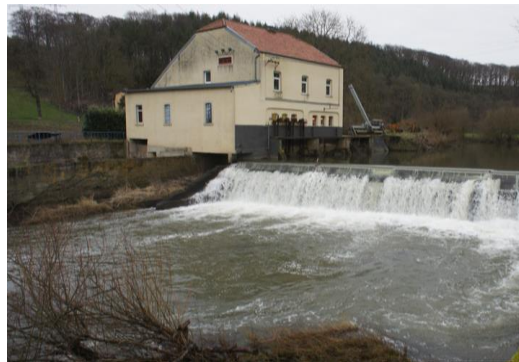
Foto: Übersicht

Bauwerkstyp	Wehr
Funktion	Ausleitung
Funktion (sonstiges)	-
Material	Metall
Zustand	intakt
Fallhöhe [m]	3,20
Rückstau [m]	500-1000 m
Unterwasser-Tiefe [m]	nicht ausreichend
Wanderweg-Tiefe (Minimum) [m]	0,10
Fischschutz Rechen (nur WKA)	nein ja

aufwärts	nicht durchgängig (Klasse 5)
abwärts	eingeschränkt durchgängig (Klasse 3)
Gesamtbewertung Fische	Klasse 4

LuxMaPro-ID	1488
Maßnahmentyp	HY DU.01 - Wiederherstellung der ökologischen Durchgängigkeit - Querbauwerk
Maßnahmenbeschreibung	Wiederherstellung der ökologischen Durchgängigkeit - Querbauwerk - Alzette - Cruchten - 2 - bei Schleederhaff (H=3,2m)
