Bauwerk (ID): 012_0362_QBW_01

Gewässer: Eisch

OWK: VI-10.1.a

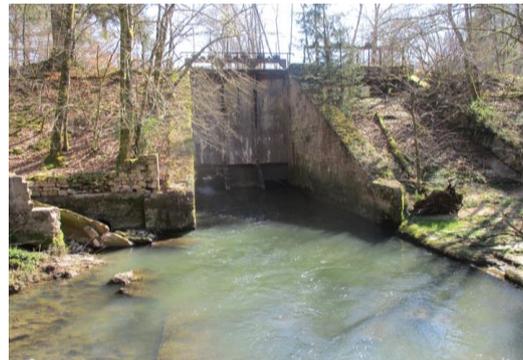
Foto: Übersicht

Bauwerkstyp	Bewegliches Wehr
Funktion	Hochwasserschutz
Funktion (sonstiges)	-
Material	Beton
Zustand	baufällig
Fallhöhe [m]	0,00
Rückstau [m]	20-50 m
Unterwasser-Tiefe [m]	nicht ausreichend
Wanderweg-Tiefe (Minimum) [m]	0,00
Fischschutz Rechen (nur WKA)	keine WKA keine WKA

Anmerkung	Fallhöhe nicht erkennbar. Starke Einschränkung
-----------	--

LuxMaPro-ID	4240
Maßnahmentyp	HY DU.01 - Wiederherstellung der ökologischen Durchgängigkeit - Querbauwerk
Maßnahmenbeschreibung	Wiederherstellung der ökologischen Durchgängigkeit - Querbauwerk - Eisch - Steinfort - bei "Heedknapp" (H=0m)
