Bauwerk (ID): 012_0378_QBW_02

Gewässer: Eisch

OWK: VI-10.1.a

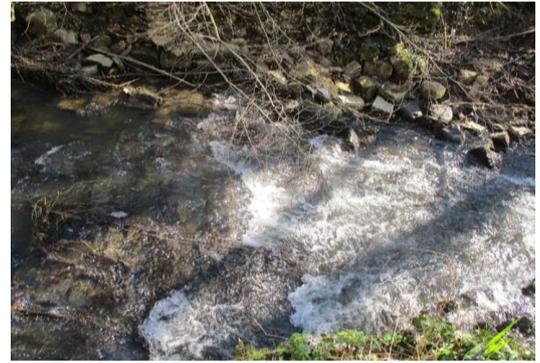
Foto: Übersicht

Bauwerkstyp	Raue Rampe
Funktion	Sonstiges
Funktion (sonstiges)	Keine Funktion erkennbar.
Material	Stein
Zustand	baufällig
Fallhöhe [m]	0,00
Rückstau [m]	100-200 m
Unterwasser-Tiefe [m]	nicht ausreichend
Wanderweg-Tiefe (Minimum) [m]	0,07
Fischschutz Rechen (nur WKA)	keine WKA keine WKA

aufwärts	eingeschränkt durchgängig (Klasse 3)
abwärts	durchgängig (Klasse 1)
Gesamtbewertung Fische	Klasse 2

Geschiebe	temporär/leicht eingeschränkt (Klasse 2)
Schwabstoffe	temporär/leicht eingeschränkt (Klasse 2)
Morphodynamik	Standort teilweise beeinträchtigt (Klasse 3)
Gesamtbewertung Sedimente	2

Gesamtbewertung Durchgängigkeit: 2

LuxMaPro-ID	-
Maßnahmentyp	-
Maßnahmenbeschreibung	kein Maßnahmenbedarf
