Bauwerk (ID): 012\_0413\_QBW\_01

Gewässer: Eisch

OWK: VI-10.1.a

**Identifikation und Lage**

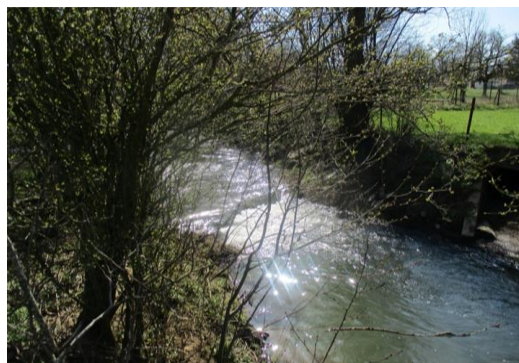
**Foto: Übersicht**

Bauwerkstyp	Absturz
Funktion	Sohlsicherung
Funktion (sonstiges)	-
Material	Stein
Zustand	baufällig
Fallhöhe [m]	0,20
Rückstau [m]	kein
Unterwasser-Tiefe [m]	ausreichend
Wanderweg-Tiefe (Minimum) [m]	0,10
Fischschutz   Rechen (nur WKA)	keine WKA   keine WKA

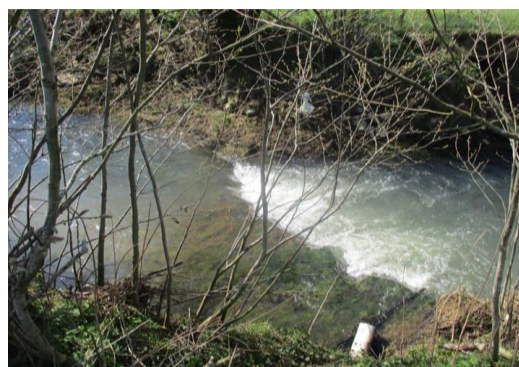
**Foto: Detail**

aufwärts	eingeschränkt durchgängig (Klasse 3)
abwärts	durchgängig (Klasse 1)
Gesamtbewertung Fische	Klasse 2

LuxMaPro-ID	-
Maßnahmentyp	-
Maßnahmenbeschreibung	kein Maßnahmenbedarf
