Bauwerk (ID): 012_0426_QBW_01

Gewässer: Eisch

OWK: VI-10.1.a

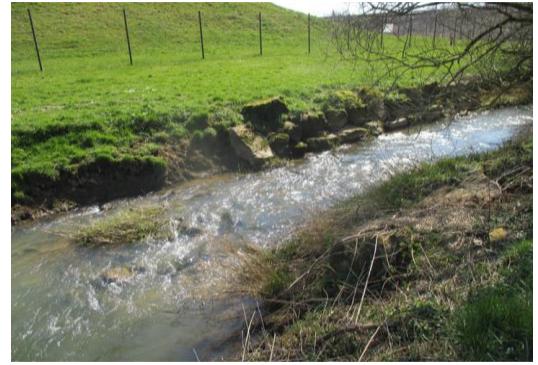
Foto: Übersicht

Bauwerkstyp	Raue Gleite
Funktion	Sohlsicherung
Funktion (sonstiges)	-
Material	Stein
Zustand	intakt
Fallhöhe [m]	0,00
Rückstau [m]	kein
Unterwasser-Tiefe [m]	ausreichend
Wanderweg-Tiefe (Minimum) [m]	0,05
Fischschutz Rechen (nur WKA)	keine WKA keine WKA
