Bauwerk (ID): 012\_0461\_QBW\_01

Gewässer: Eisch

OWK: VI-10.1.a

**Identifikation und Lage**

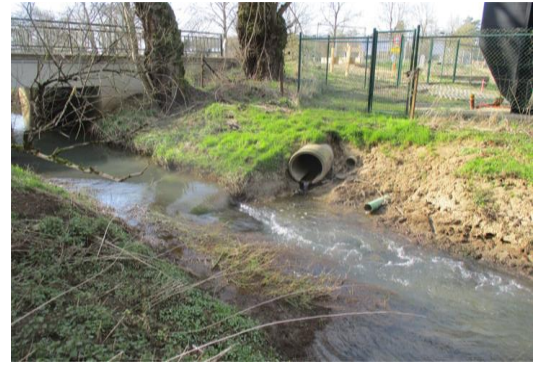
**Foto: Übersicht**

Bauwerkstyp	Glatte Rampe
Funktion	Sohlsicherung
Funktion (sonstiges)	-
Material	Stein
Zustand	intakt
Fallhöhe [m]	0,20
Rückstau [m]	20-50 m
Unterwasser-Tiefe [m]	ausreichend
Wanderweg-Tiefe (Minimum) [m]	0,15
Fischschutz   Rechen (nur WKA)	keine WKA   keine WKA

aufwärts	eingeschränkt durchgängig (Klasse 3)
abwärts	durchgängig (Klasse 1)
Gesamtbewertung Fische	Klasse 2

Geschiebe	temporär/leicht eingeschränkt (Klasse 2)
Schwabstoffe	voll durchgängig (Kl. 1)
Morphodynamik	Standort teilweise beeinträchtigt (Klasse 3)
Gesamtbewertung Sedimente	2

**Gesamtbewertung Durchgängigkeit: 2**

LuxMaPro-ID	-
Maßnahmentyp	-
Maßnahmenbeschreibung	kein Maßnahmenbedarf
