Bauwerk (ID): 012_0463_QBW_01

Gewässer: Eisch

OWK: VI-10.1.a

Identifikation und Lage

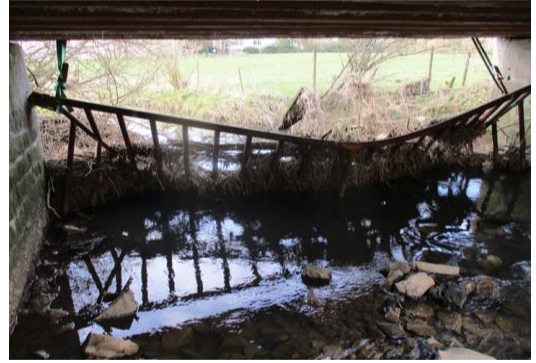
Foto: Übersicht

Bauwerkstyp	Wehr
Funktion	Sonstiges
Funktion (sonstiges)	Keine Funktion erkennbar.
Material	Metall
Zustand	baufällig
Fallhöhe [m]	0,00
Rückstau [m]	50-100 m
Unterwasser-Tiefe [m]	nicht erkennbar
Wanderweg-Tiefe (Minimum) [m]	0,00
Fischschutz Rechen (nur WKA)	keine WKA keine WKA

aufwärts	eingeschränkt durchgängig (Klasse 3)
abwärts	eingeschränkt durchgängig (Klasse 3)
Gesamtbewertung Fische	Klasse 3

Geschiebe	stark eingeschränkt (Klasse 4)
Schwabstoffe	temporär/leicht eingeschränkt (Klasse 2)
Morphodynamik	Standort insgesamt beeinträchtigt (Klasse 4)
Gesamtbewertung Sedimente	3

Gesamtbewertung Durchgängigkeit: 3

LuxMaPro-ID	4145
Maßnahmentyp	HY DU.01 - Wiederherstellung der ökologischen Durchgängigkeit - Querbauwerk
Maßnahmenbeschreibung	Wiederherstellung der ökologischen Durchgängigkeit - Querbauwerk - Eisch - Grass - im Zentrum (H=0m)

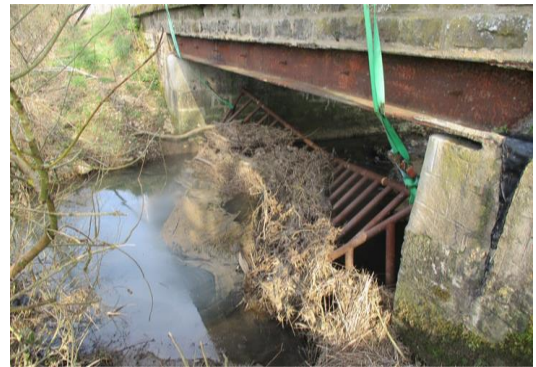
Foto: Detail

Anmerkung	Bauwerk: Gitter
-----------	-----------------
