Bauwerk (ID): 529_0011_QBW_01

Gewässer: Eisch

OWK: VI-10.1.a

Identifikation und Lage

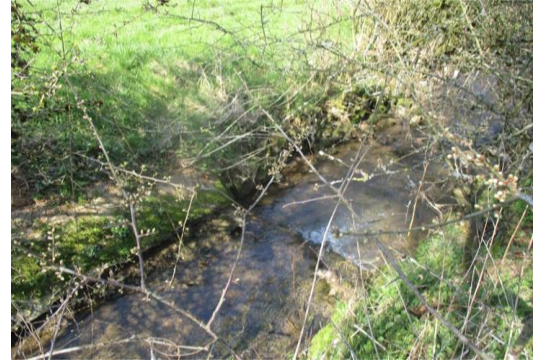
Foto: Übersicht

Bauwerkstyp	Absturz
Funktion	Sohlsicherung
Funktion (sonstiges)	-
Material	Stein
Zustand	baufällig
Fallhöhe [m]	0,15
Rückstau [m]	kein
Unterwasser-Tiefe [m]	nicht ausreichend
Wanderweg-Tiefe (Minimum) [m]	0,05
Fischschutz Rechen (nur WKA)	keine WKA keine WKA

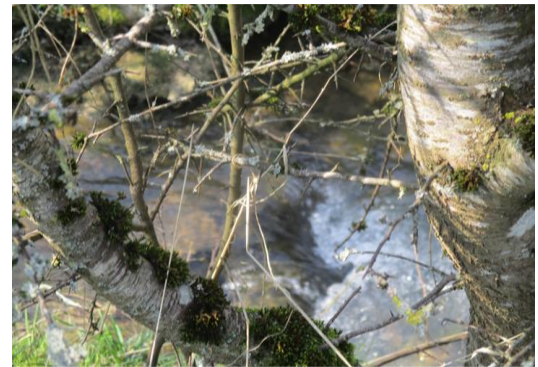
Foto: Detail

aufwärts	eingeschränkt durchgängig (Klasse 3)
abwärts	durchgängig (Klasse 1)
Gesamtbewertung Fische	Klasse 2

Geschiebe	voll durchgängig (Kl. 1)
Schwabstoffe	voll durchgängig (Kl. 1)
Morphodynamik	Standort teilweise beeinträchtigt (Klasse 3)
Gesamtbewertung Sedimente	2

LuxMaPro-ID	-
Maßnahmentyp	-
Maßnahmenbeschreibung	kein Maßnahmenbedarf
