Bauwerk (ID): 012_0126_QBW_01

Gewässer: Eisch

OWK: VI-10.1.b

Identifikation und Lage

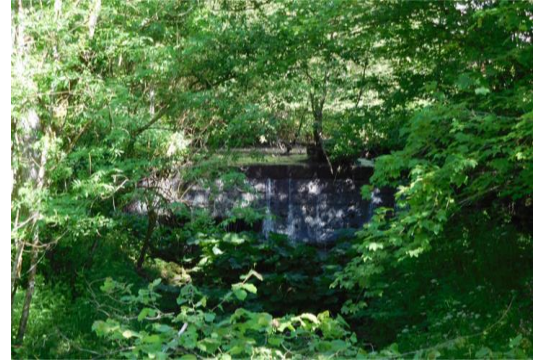
Foto: Übersicht

Bauwerkstyp	Wehr
Funktion	Abflusspegel
Funktion (sonstiges)	-
Material	Stein
Zustand	baufällig
Fallhöhe [m]	3,00
Rückstau [m]	200-500 m
Unterwasser-Tiefe [m]	nicht ausreichend
Wanderweg-Tiefe (Minimum) [m]	0,00
Fischschutz Rechen (nur WKA)	keine WKA keine WKA

Gesamtbewertung Durchgängigkeit: 5

LuxMaPro-ID	4181
Maßnahmentyp	HY DU.01 - Wiederherstellung der ökologischen Durchgängigkeit - Querbauwerk
Maßnahmenbeschreibung	Wiederherstellung der ökologischen Durchgängigkeit - Querbauwerk - Eisch - Ansembourg - 2 - oberhalb Schloss (H=3m)
