Bauwerk (ID): 011_0194_QBW_01

Gewässer: Mamer

Identifikation und Lage

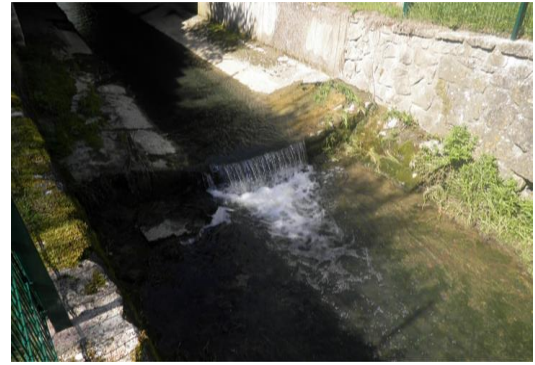
Foto: Übersicht

Bauwerkstyp	Absturz
Funktion	Sohlsicherung
Funktion (sonstiges)	-
Material	Beton
Zustand	intakt
Fallhöhe [m]	0,40
Rückstau [m]	kein
Unterwasser-Tiefe [m]	nicht ausreichend
Wanderweg-Tiefe (Minimum) [m]	0,00
Fischschutz Rechen (nur WKA)	keine WKA keine WKA

aufwärts	nicht durchgängig (Klasse 5)
abwärts	eingeschränkt durchgängig (Klasse 3)
Gesamtbewertung Fische	Klasse 4

LuxMaPro-ID	2187
Maßnahmentyp	HY DU.01 - Wiederherstellung der ökologischen Durchgängigkeit - Querbauwerk
Maßnahmenbeschreibung	Wiederherstellung der ökologischen Durchgängigkeit - Querbauwerk - Mamer - Mamer - 5 - bei Fußballplatz (H=0,4m)
