Bauwerk (ID): 011_0157_QBW_01

Gewässer: Mamer

OWK: VI-11.b

Identifikation und Lage

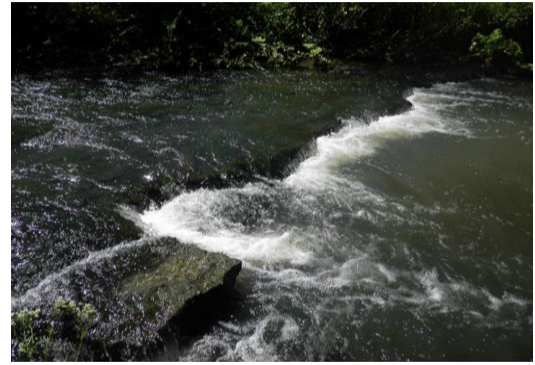
Foto: Übersicht

Bauwerkstyp	Absturz
Funktion	Sohlsicherung
Funktion (sonstiges)	-
Material	Stein
Zustand	intakt
Fallhöhe [m]	0,20
Rückstau [m]	kein
Unterwasser-Tiefe [m]	ausreichend
Wanderweg-Tiefe (Minimum) [m]	0,20
Fischschutz Rechen (nur WKA)	keine WKA keine WKA

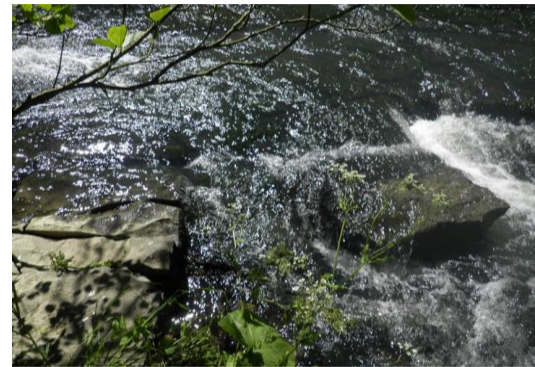
Foto: Detail

aufwärts	eingeschränkt durchgängig (Klasse 3)
abwärts	durchgängig (Klasse 1)
Gesamtbewertung Fische	Klasse 2

Geschiebe	voll durchgängig (Kl. 1)
Schwabstoffe	voll durchgängig (Kl. 1)
Morphodynamik	Standort teilweise beeinträchtigt (Klasse 3)
Gesamtbewertung Sedimente	2

Gesamtbewertung Durchgängigkeit: 2

LuxMaPro-ID	-
Maßnahmentyp	-
Maßnahmenbeschreibung	kein Maßnahmenbedarf
