Bauwerk (ID): 011_0159_QBW_01

Gewässer: Mamer

Identifikation und Lage

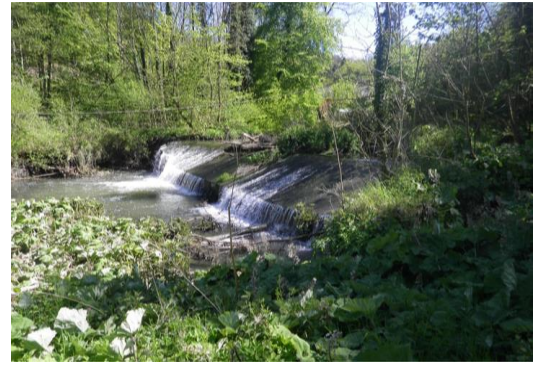
Foto: Übersicht

Bauwerkstyp	Wehr
Funktion	Ausleitung
Funktion (sonstiges)	-
Material	Beton
Zustand	baufällig
Fallhöhe [m]	1,70
Rückstau [m]	50-100 m
Unterwasser-Tiefe [m]	ausreichend
Wanderweg-Tiefe (Minimum) [m]	0,00
Fischschutz Rechen (nur WKA)	keine WKA keine WKA

LuxMaPro-ID	2180
Maßnahmentyp	HY DU.01 - Wiederherstellung der ökologischen Durchgängigkeit - Querbauwerk
Maßnahmenbeschreibung	Wiederherstellung der ökologischen Durchgängigkeit - Querbauwerk - Mamer - Mamer - 2 - bei Neimillen (H=1,7m)

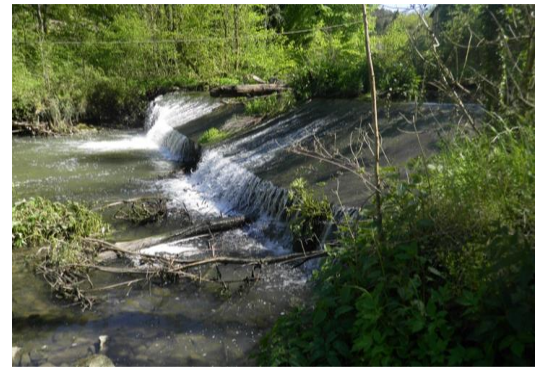
Foto: Detail

aufwärts	nicht durchgängig (Klasse 5)
abwärts	eingeschränkt durchgängig (Klasse 3)
Gesamtbewertung Fische	Klasse 4

Geschiebe	nicht durchgängig (Klasse 5)
Schwabstoffe	temporär/leicht eingeschränkt (Klasse 2)
Morphodynamik	Standort insgesamt beeinträchtigt (Klasse 4)
Gesamtbewertung Sedimente	4
