Bauwerk (ID): 538\_0001\_QBW\_01

Gewässer: Faulbaach

**Identifikation und Lage**

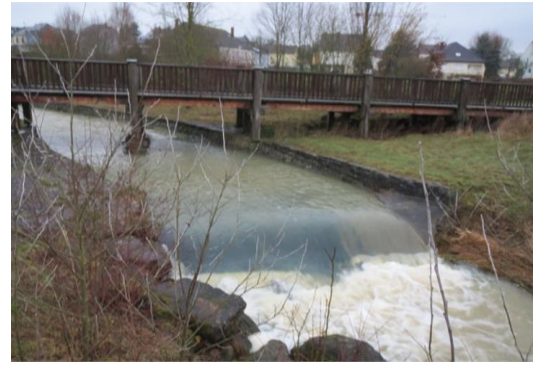
**Foto: Übersicht**

Bauwerkstyp	Absturz
Funktion	Sohlsicherung
Funktion (sonstiges)	-
Material	Stein
Zustand	intakt
Fallhöhe [m]	0,85
Rückstau [m]	kein
Unterwasser-Tiefe [m]	nicht erkennbar
Wanderweg-Tiefe (Minimum) [m]	0,00
Fischschutz   Rechen (nur WKA)	nein   nein

aufwärts	nicht durchgängig (Klasse 5)
abwärts	eingeschränkt durchgängig (Klasse 3)
Gesamtbewertung Fische	Klasse 4

LuxMaPro-ID	4156
Maßnahmentyp	HY DU.01 - Wiederherstellung der ökologischen Durchgängigkeit - Querbauwerk
Maßnahmenbeschreibung	Wiederherstellung der ökologischen Durchgängigkeit - Querbauwerk - Faulbaach - Mamer - bei Maison de retraite (H=0,85m)
