Bauwerk (ID): 009_0627_QBW_01

Gewässer: Alzette

OWK: VI-4.1.1.a

Identifikation und Lage

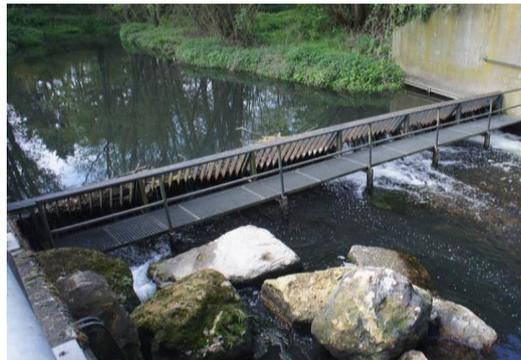
Foto: Übersicht

Bauwerkstyp	Wehr
Funktion	Sonstiges
Funktion (sonstiges)	Rechen
Material	Metall
Zustand	intakt
Fallhöhe [m]	0,50
Rückstau [m]	<20 m
Unterwasser-Tiefe [m]	ausreichend
Wanderweg-Tiefe (Minimum) [m]	0,10
Fischschutz Rechen (nur WKA)	keine WKA keine WKA

aufwärts	nicht durchgängig (Klasse 5)
abwärts	nicht durchgängig (Klasse 5)
Gesamtbewertung Fische	Klasse 5

Geschiebe	stark eingeschränkt (Klasse 4)
Schwefstoffe	mäßig eingeschränkt (Klasse 3)
Morphodynamik	Gewässer über Standort hinaus beeinträchtigt (Klasse 5)
Gesamtbewertung Sedimente	4

Gesamtbewertung Durchgängigkeit: 5

LuxMaPro-ID	4335
Maßnahmentyp	HY DU.01 - Wiederherstellung der ökologischen Durchgängigkeit - Querbauwerk
Maßnahmenbeschreibung	Wiederherstellung der ökologischen Durchgängigkeit - Querbauwerk - Alzette - Schifflange - 1 - bei A13 (H=0,5m)
