Bauwerk (ID): 009_0489_QBW_01

Gewässer: Alzette

OWK: VI-4.1.1.b

Identifikation und Lage

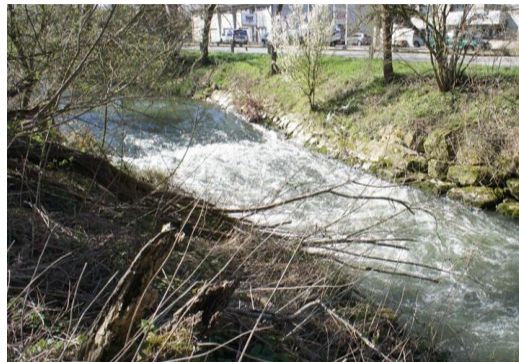
Foto: Übersicht

Bauwerkstyp	Raue Rampe
Funktion	Sonstiges
Funktion (sonstiges)	Keine Funktion erkennbar.
Material	Stein
Zustand	intakt
Fallhöhe [m]	0,00
Rückstau [m]	200-500 m
Unterwasser-Tiefe [m]	nicht ausreichend
Wanderweg-Tiefe (Minimum) [m]	0,10
Fischschutz Rechen (nur WKA)	keine WKA keine WKA

aufwärts	eingeschränkt durchgängig (Klasse 3)
abwärts	eingeschränkt durchgängig (Klasse 3)
Gesamtbewertung Fische	Klasse 3

Geschiebe	mäßig eingeschränkt (Klasse 3)
Schwabstoffe	temporär/leicht eingeschränkt (Klasse 2)
Morphodynamik	Standort teilweise beeinträchtigt (Klasse 3)
Gesamtbewertung Sedimente	3

Gesamtbewertung Durchgängigkeit: 3

LuxMaPro-ID	1612
Maßnahmentyp	HY DU.01 - Wiederherstellung der ökologischen Durchgängigkeit - Querbauwerk
Maßnahmenbeschreibung	Wiederherstellung der ökologischen Durchgängigkeit - Querbauwerk - Alzette - Fentange - 5 - oberhalb Fentange (H=0m)
