Bauwerk (ID): 009_0526_QBW_01

Gewässer: Alzette

Identifikation und Lage

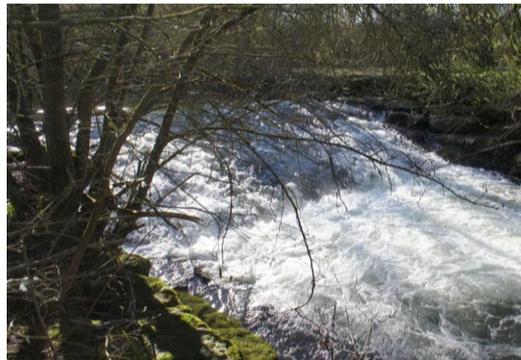
Foto: Übersicht

Bauwerkstyp	Raue Rampe
Funktion	Sonstiges
Funktion (sonstiges)	Keine Funktion erkennbar.
Material	Stein
Zustand	intakt
Fallhöhe [m]	1,40
Rückstau [m]	100-200 m
Unterwasser-Tiefe [m]	nicht ausreichend
Wanderweg-Tiefe (Minimum) [m]	0,10
Fischschutz Rechen (nur WKA)	keine WKA keine WKA

aufwärts	nicht durchgängig (Klasse 5)
abwärts	eingeschränkt durchgängig (Klasse 3)
Gesamtbewertung Fische	Klasse 4

Geschiebe	mäßig eingeschränkt (Klasse 3)
Schwabstoffe	temporär/leicht eingeschränkt (Klasse 2)
Morphodynamik	Standort teilweise beeinträchtigt (Klasse 3)
Gesamtbewertung Sedimente	3

Gesamtbewertung Durchgängigkeit: 4

LuxMaPro-ID	4084
Maßnahmentyp	HY DU.01 - Wiederherstellung der ökologischen Durchgängigkeit - Querbauwerk
Maßnahmenbeschreibung	Wiederherstellung der ökologischen Durchgängigkeit - Querbauwerk - Alzette - Berchem - 4 - bei "Uelzechtwisen" (H=1,4m)
