Bauwerk (ID): 010\_0002\_QBW\_01

Gewässer: Mess

OWK: VI-4.1.3.a

**Identifikation und Lage**

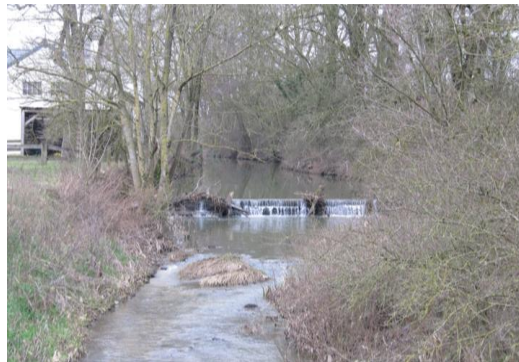
**Foto: Übersicht**

Bauwerkstyp	Absturz
Funktion	Sohlsicherung
Funktion (sonstiges)	-
Material	Beton
Zustand	intakt
Fallhöhe [m]	0,90
Rückstau [m]	200-500 m
Unterwasser-Tiefe [m]	ausreichend
Wanderweg-Tiefe (Minimum) [m]	0,00
Fischschutz   Rechen (nur WKA)	keine WKA   keine WKA

aufwärts	nicht durchgängig (Klasse 5)
abwärts	durchgängig (Klasse 1)
Gesamtbewertung Fische	Klasse 4

Geschiebe	temporär/leicht eingeschränkt (Klasse 2)
Schwebstoffe	temporär/leicht eingeschränkt (Klasse 2)
Morphodynamik	Standort teilweise beeinträchtigt (Klasse 3)
Gesamtbewertung Sedimente	2

**Gesamtbewertung Durchgängigkeit: 4**

LuxMaPro-ID	4277
Maßnahmentyp	HY DU.01 - Wiederherstellung der ökologischen Durchgängigkeit - Querbauwerk
Maßnahmenbeschreibung	Wiederherstellung der ökologischen Durchgängigkeit - Querbauwerk - Mess - Bergem - 1 - bei Lameschermillen (H=0,9m)
