Bauwerk (ID): 010_0081_QBW_02

Gewässer: Mess

Identifikation und Lage

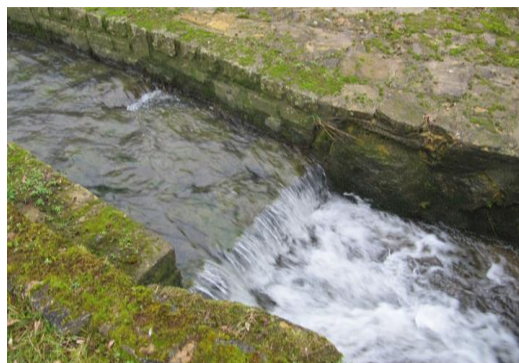
Foto: Übersicht

Bauwerkstyp	Absturz
Funktion	Sohlsicherung
Funktion (sonstiges)	-
Material	Stein
Zustand	intakt
Fallhöhe [m]	0,40
Rückstau [m]	kein
Unterwasser-Tiefe [m]	ausreichend
Wanderweg-Tiefe (Minimum) [m]	0,00
Fischschutz Rechen (nur WKA)	keine WKA keine WKA

aufwärts	nicht durchgängig (Klasse 5)
abwärts	durchgängig (Klasse 1)
Gesamtbewertung Fische	Klasse 4

LuxMaPro-ID	4124
Maßnahmentyp	HY DU.01 - Wiederherstellung der ökologischen Durchgängigkeit - Querbauwerk
Maßnahmenbeschreibung	Wiederherstellung der ökologischen Durchgängigkeit - Querbauwerk - Mess - Reckange-sur-Mess - 5 - zwischen Reckange-sur-Mess und Dippach (H=0,4m)
