Bauwerk (ID): 010\_0094\_QBW\_02

Gewässer: Mess

OWK: VI-4.1.3.a

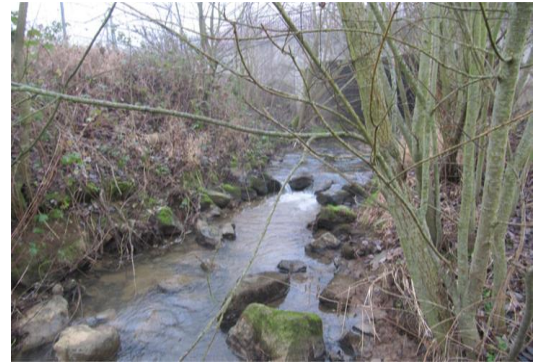
**Foto: Übersicht**

Bauwerkstyp	Absturz
Funktion	Sohlsicherung
Funktion (sonstiges)	-
Material	Stein
Zustand	intakt
Fallhöhe [m]	0,15
Rückstau [m]	kein
Unterwasser-Tiefe [m]	ausreichend
Wanderweg-Tiefe (Minimum) [m]	0,00
Fischschutz   Rechen (nur WKA)	keine WKA   keine WKA

aufwärts	nicht durchgängig (Klasse 5)
abwärts	durchgängig (Klasse 1)
Gesamtbewertung Fische	Klasse 4

Geschiebe	voll durchgängig (Kl. 1)
Schwefstoffe	voll durchgängig (Kl. 1)
Morphodynamik	Standort teilweise beeinträchtigt (Klasse 3)
Gesamtbewertung Sedimente	2

**Gesamtbewertung Durchgängigkeit: 4**

LuxMaPro-ID	4317
Maßnahmentyp	HY DU.01 - Wiederherstellung der ökologischen Durchgängigkeit - Querbauwerk
Maßnahmenbeschreibung	Wiederherstellung der ökologischen Durchgängigkeit - Querbauwerk - Mess - Dippach-Gare - bei "am Gä" (H=0,15m)
