Bauwerk (ID): 010_0098_QBW_01

Gewässer: Mess

OWK: VI-4.1.3.a

Identifikation und Lage

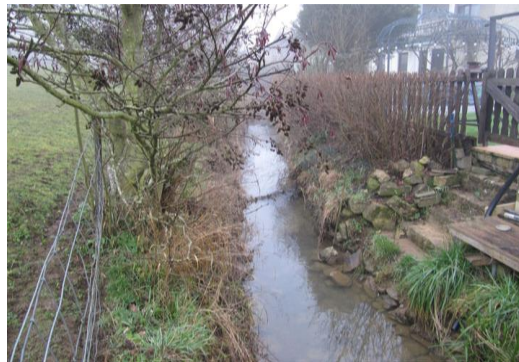
Foto: Übersicht

Bauwerkstyp	Grundschwelle
Funktion	Sohlsicherung
Funktion (sonstiges)	-
Material	Stein
Zustand	intakt
Fallhöhe [m]	0,05
Rückstau [m]	kein
Unterwasser-Tiefe [m]	ausreichend
Wanderweg-Tiefe (Minimum) [m]	0,02
Fischschutz Rechen (nur WKA)	keine WKA keine WKA

aufwärts	eingeschränkt durchgängig (Klasse 3)
abwärts	eingeschränkt durchgängig (Klasse 3)
Gesamtbewertung Fische	Klasse 3

Geschiebe	temporär/leicht eingeschränkt (Klasse 2)
Schwabstoffe	voll durchgängig (Kl. 1)
Morphodynamik	Bauwerksbereich beeinträchtigt (Klasse 2)
Gesamtbewertung Sedimente	2

Gesamtbewertung Durchgängigkeit: 3

LuxMaPro-ID	4235
Maßnahmentyp	HY DU.01 - Wiederherstellung der ökologischen Durchgängigkeit - Querbauwerk
Maßnahmenbeschreibung	Wiederherstellung der ökologischen Durchgängigkeit - Querbauwerk - Mess - Bettange-sur-Mess - 1 - bei "Bruch" (H=0,05m)
