Bauwerk (ID): 010\_0099\_QBW\_01

Gewässer: Mess

OWK: VI-4.1.3.a

**Identifikation und Lage**

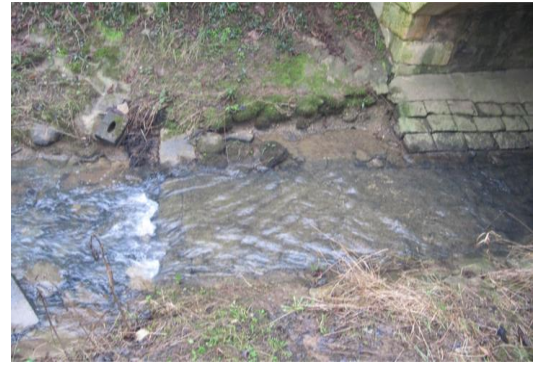
**Foto: Übersicht**

| Bauwerkstyp | Glatte Gleite |
| Material | Beton |
| Zustand | intakt |
| Fallhöhe [m] | 0,10 |

| aufwärts | eingeschränkt durchgängig (Klasse 3) |
| abwärts | durchgängig (Klasse 1) |
| Gesamtbewertung Fische | Klasse 2 |

| Maßnahmenbeschreibung | kein Maßnahmenbedarf |

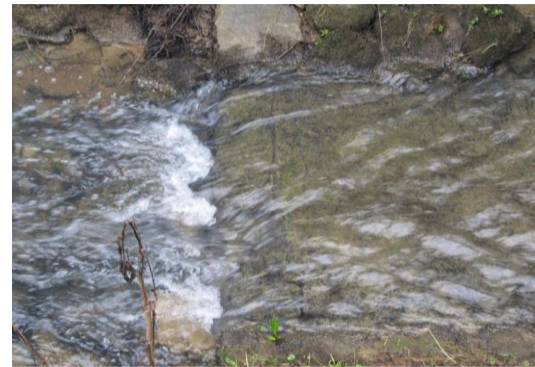
**Foto: Detail**

| Wanderweg-Tiefe (Minimum) [m] | 0,03 |

| Morphodynamik | Standort teilweise beeinträchtigt (Klasse 3) |

**Gesamtbewertung Durchgängigkeit: 2**
