Bauwerk (ID): 010\_0114\_QBW\_01

Gewässer: Mess

**Identifikation und Lage**

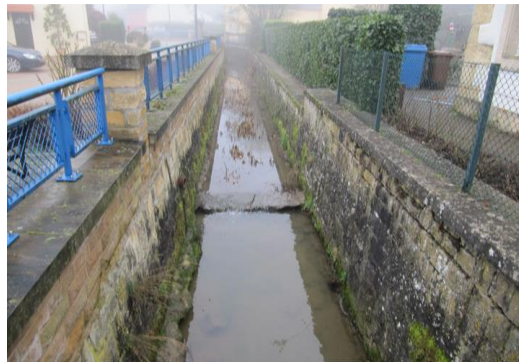
**Foto: Übersicht**

Bauwerkstyp	Absturz
Funktion	Sohlsicherung
Funktion (sonstiges)	-
Material	Beton
Zustand	intakt
Fallhöhe [m]	0,12
Rückstau [m]	kein
Unterwasser-Tiefe [m]	ausreichend
Wanderweg-Tiefe (Minimum) [m]	0,00
Fischschutz   Rechen (nur WKA)	keine WKA   keine WKA

aufwärts	nicht durchgängig (Klasse 5)
abwärts	durchgängig (Klasse 1)
Gesamtbewertung Fische	Klasse 4

LuxMaPro-ID	4288
Maßnahmentyp	HY DU.01 - Wiederherstellung der ökologischen Durchgängigkeit - Querbauwerk
Maßnahmenbeschreibung	Wiederherstellung der ökologischen Durchgängigkeit - Querbauwerk - Mess - Sprinkange - 3 - unterhalb "Lavoir" (H=0,12m)
