Bauwerk (ID): 010_0122_QBW_01

Gewässer: Mess

OWK: VI-4.1.3.a

Identifikation und Lage

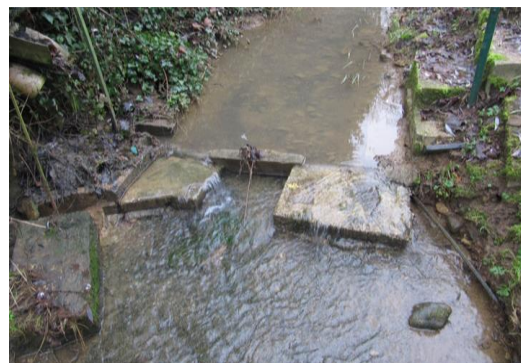
Foto: Übersicht

Bauwerkstyp	Absturz
Funktion	Sohlsicherung
Funktion (sonstiges)	-
Material	Beton
Zustand	intakt
Fallhöhe [m]	0,10
Rückstau [m]	<20 m
Unterwasser-Tiefe [m]	nicht ausreichend
Wanderweg-Tiefe (Minimum) [m]	0,00
Fischschutz Rechen (nur WKA)	keine WKA keine WKA

LuxMaPro-ID	4113
Maßnahmentyp	HY DU.01 - Wiederherstellung der ökologischen Durchgängigkeit - Querbauwerk
Maßnahmenbeschreibung	Wiederherstellung der ökologischen Durchgängigkeit - Querbauwerk - Mess - Schouweiler - 5 - bei Mairie (H=0,1m)

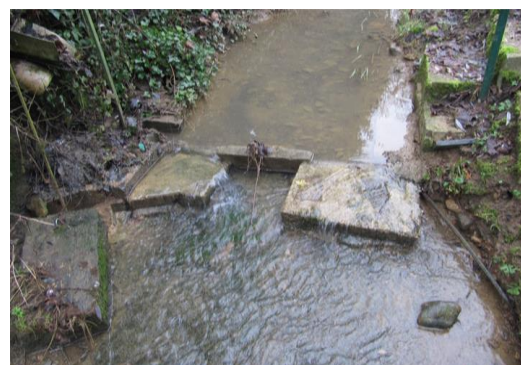
Foto: Detail

aufwärts	nicht durchgängig (Klasse 5)
abwärts	eingeschränkt durchgängig (Klasse 3)
Gesamtbewertung Fische	Klasse 4
