Bauwerk (ID): 608\_0062\_QBW\_01

Gewässer: Kiemelbaach

**Identifikation und Lage**

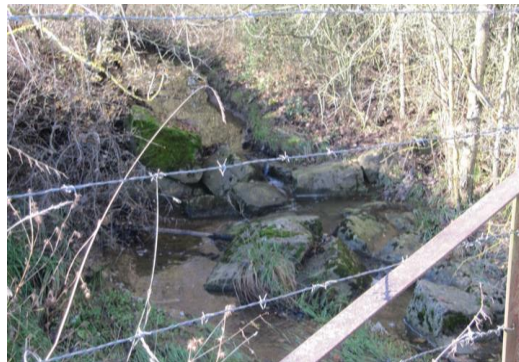
**Foto: Übersicht**

Bauwerkstyp	Absturz
Funktion	Sohlsicherung
Funktion (sonstiges)	-
Material	Stein
Zustand	baufällig
Fallhöhe [m]	0,15
Rückstau [m]	<20 m
Unterwasser-Tiefe [m]	ausreichend
Wanderweg-Tiefe (Minimum) [m]	0,00
Fischschutz   Rechen (nur WKA)	keine WKA   keine WKA

LuxMaPro-ID	4265
Maßnahmentyp	HY DU.01 - Wiederherstellung der ökologischen Durchgängigkeit - Querbauwerk
Maßnahmenbeschreibung	Wiederherstellung der ökologischen Durchgängigkeit - Querbauwerk - Kiemelbaach - Ehlerange - bei Brillbaach (H=0,15m)

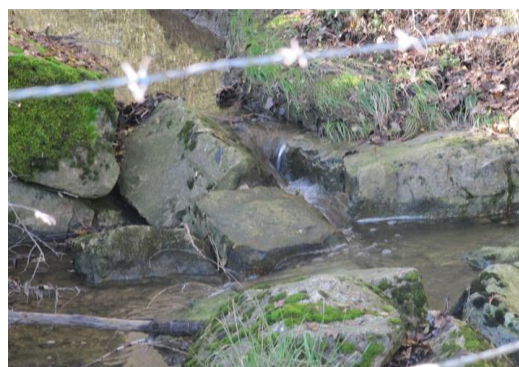
**Foto: Detail**

aufwärts	nicht durchgängig (Klasse 5)
abwärts	eingeschränkt durchgängig (Klasse 3)
Gesamtbewertung Fische	Klasse 4
