Bauwerk (ID): 608_0067_QBW_01

Gewässer: Kiemelbaach

Identifikation und Lage

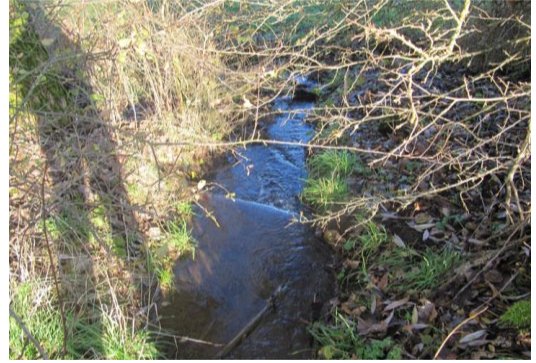
Foto: Übersicht

Bauwerkstyp	Absturz
Funktion	Sohlsicherung
Funktion (sonstiges)	-
Material	Holz
Zustand	intakt
Fallhöhe [m]	0,10
Rückstau [m]	kein
Unterwasser-Tiefe [m]	ausreichend
Wanderweg-Tiefe (Minimum) [m]	0,00
Fischschutz Rechen (nur WKA)	keine WKA keine WKA

aufwärts	nicht durchgängig (Klasse 5)
abwärts	durchgängig (Klasse 1)
Gesamtbewertung Fische	Klasse 4

Geschiebe	voll durchgängig (Kl. 1)
Schwabstoffe	voll durchgängig (Kl. 1)
Morphodynamik	Standort teilweise beeinträchtigt (Klasse 3)
Gesamtbewertung Sedimente	2

Gesamtbewertung Durchgängigkeit: 4

LuxMaPro-ID	4146
Maßnahmentyp	HY DU.01 - Wiederherstellung der ökologischen Durchgängigkeit - Querbauwerk
Maßnahmenbeschreibung	Wiederherstellung der ökologischen Durchgängigkeit - Querbauwerk - Kiemelbaach - Ehlerange - bei "Neiwiss" (H=0,1m)
