Bauwerk (ID): 009_0648_QBW_01

Gewässer: Alzette

Identifikation und Lage

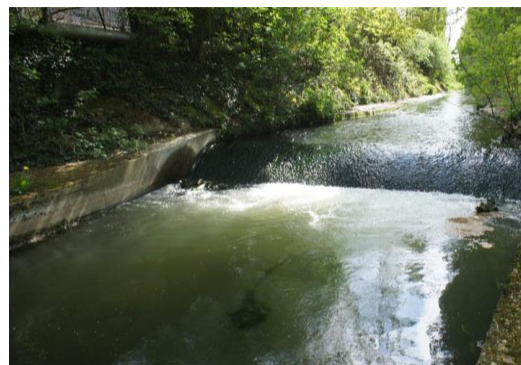
Foto: Übersicht

Bauwerkstyp	Absturz
Funktion	Sohlsicherung
Funktion (sonstiges)	-
Material	Beton
Zustand	intakt
Fallhöhe [m]	0,50
Rückstau [m]	kein
Unterwasser-Tiefe [m]	nicht ausreichend
Wanderweg-Tiefe (Minimum) [m]	0,10
Fischschutz Rechen (nur WKA)	keine WKA keine WKA

aufwärts	eingeschränkt durchgängig (Klasse 3)
abwärts	eingeschränkt durchgängig (Klasse 3)
Gesamtbewertung Fische	Klasse 3

Geschiebe	voll durchgängig (Kl. 1)
Schwabstoffe	voll durchgängig (Kl. 1)
Morphodynamik	Standort teilweise beeinträchtigt (Klasse 3)
Gesamtbewertung Sedimente	2

Gesamtbewertung Durchgängigkeit: 3

LuxMaPro-ID	4319
Maßnahmentyp	HY DU.01 - Wiederherstellung der ökologischen Durchgängigkeit - Querbauwerk
Maßnahmenbeschreibung	Wiederherstellung der ökologischen Durchgängigkeit - Querbauwerk - Alzette - Esch-sur-Alzette - 2 - bei Domaine du Schlassgoart (Arcelor) (H=0,5m)
