Bauwerk (ID): 603_0006_QBW_01

Gewässer: Didelängerbaach

OWK: VI-4.3

Identifikation und Lage

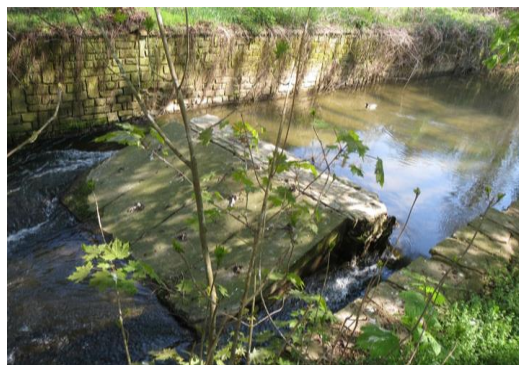
Foto: Übersicht

Bauwerkstyp	Glatte Gleite
Funktion	Sohlsicherung
Funktion (sonstiges)	-
Material	Beton
Zustand	baufällig
Fallhöhe [m]	0,45
Rückstau [m]	50-100 m
Unterwasser-Tiefe [m]	ausreichend
Wanderweg-Tiefe (Minimum) [m]	0,10
Fischschutz Rechen (nur WKA)	keine WKA keine WKA

aufwärts	eingeschränkt durchgängig (Klasse 3)
abwärts	eingeschränkt durchgängig (Klasse 3)
Gesamtbewertung Fische	Klasse 3

LuxMaPro-ID	4213
Maßnahmentyp	HY DU.01 - Wiederherstellung der ökologischen Durchgängigkeit - Querbauwerk
Maßnahmenbeschreibung	Wiederherstellung der ökologischen Durchgängigkeit - Querbauwerk - Didelängerbaach - Bettembourg - 2 - unterhalb Hotel de Ville (H=0,45m)
