Bauwerk (ID): 600\_0074\_QBW\_01

Gewässer: Kälbaach

**Identifikation und Lage**

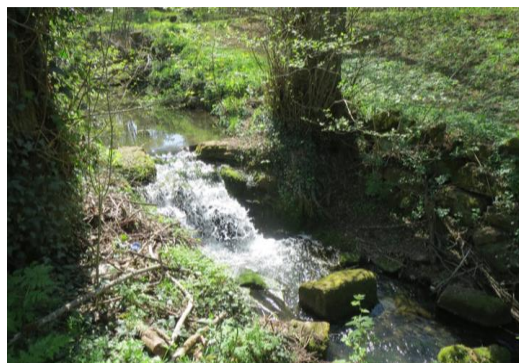
**Foto: Übersicht**

Bauwerkstyp	Raue Rampe
Funktion	Sohlsicherung
Funktion (sonstiges)	-
Material	Stein
Zustand	intakt
Fallhöhe [m]	1,30
Rückstau [m]	<20 m
Unterwasser-Tiefe [m]	nicht erkennbar
Wanderweg-Tiefe (Minimum) [m]	0,10
Fischschutz   Rechen (nur WKA)	keine WKA   keine WKA

aufwärts	nicht durchgängig (Klasse 5)
abwärts	eingeschränkt durchgängig (Klasse 3)
Gesamtbewertung Fische	Klasse 4

LuxMaPro-ID	4100
Maßnahmentyp	HY DU.01 - Wiederherstellung der ökologischen Durchgängigkeit - Querbauwerk
Maßnahmenbeschreibung	Wiederherstellung der ökologischen Durchgängigkeit - Querbauwerk - Kälbaach - Rumelange - 2 - bei Maison de retraite (H=1,3m)
