Bauwerk (ID): 283_0014_QBW_01

Gewässer: Mèchelbaach

Identifikation und Lage

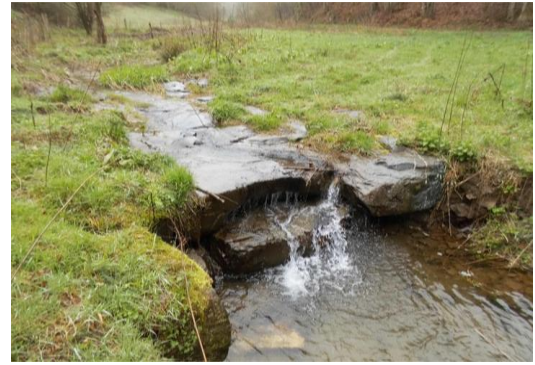
Foto: Übersicht

Bauwerkstyp	Absturz
Funktion	Sohlsicherung
Funktion (sonstiges)	-
Material	Stein
Zustand	intakt
Fallhöhe [m]	0,75
Rückstau [m]	kein
Unterwasser-Tiefe [m]	ausreichend
Wanderweg-Tiefe (Minimum) [m]	0,00
Fischschutz Rechen (nur WKA)	keine WKA keine WKA

aufwärts	nicht durchgängig (Klasse 5)
abwärts	eingeschränkt durchgängig (Klasse 3)
Gesamtbewertung Fische	Klasse 4

LuxMaPro-ID	4168
Maßnahmentyp	HY DU.01 - Wiederherstellung der ökologischen Durchgängigkeit - Querbauwerk
Maßnahmenbeschreibung	Wiederherstellung der ökologischen Durchgängigkeit - Querbauwerk - Lirbech - Merscheid - höhe Domp (H=0,75m)

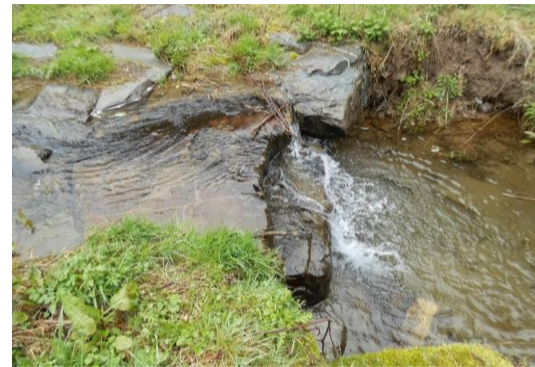
Foto: Detail

Geschiebe	mäßig eingeschränkt (Klasse 3)
Schwabstoffe	temporär/leicht eingeschränkt (Klasse 2)
Morphodynamik	Bauwerksbereich beeinträchtigt (Klasse 2)
Gesamtbewertung Sedimente	2
