Bauwerk (ID): 366_0005_QBW_01

Gewässer: Mëchelbaach

Identifikation und Lage

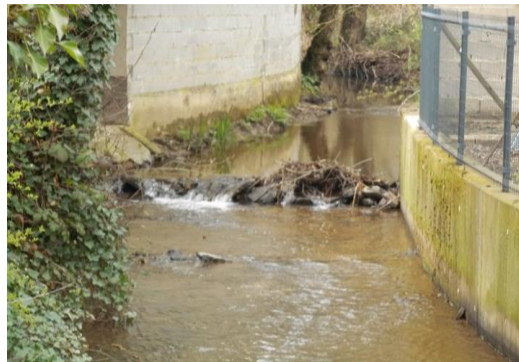
Foto: Übersicht

Bauwerkstyp	Raue Rampe
Funktion	Sohlsicherung
Funktion (sonstiges)	-
Material	Stein
Zustand	baufällig
Fallhöhe [m]	0,20
Rückstau [m]	kein
Unterwasser-Tiefe [m]	ausreichend
Wanderweg-Tiefe (Minimum) [m]	0,05
Fischschutz Rechen (nur WKA)	keine WKA keine WKA

aufwärts	eingeschränkt durchgängig (Klasse 3)
abwärts	eingeschränkt durchgängig (Klasse 3)
Gesamtbewertung Fische	Klasse 3

Geschiebe	temporär/leicht eingeschränkt (Klasse 2)
Schwabstoffe	temporär/leicht eingeschränkt (Klasse 2)
Morphodynamik	keine Störung (Klasse 1)
Gesamtbewertung Sedimente	2

Gesamtbewertung Durchgängigkeit: 3

LuxMaPro-ID	4202
Maßnahmentyp	HY DU.01 - Wiederherstellung der ökologischen Durchgängigkeit - Querbauwerk
Maßnahmenbeschreibung	Wiederherstellung der ökologischen Durchgängigkeit - Querbauwerk - Mëchelbaach - Oberfeulen - rue du Moulin (H=0,2m)
