Bauwerk (ID): 381_0028_QBW_01

Gewässer: Viichtbaach

Identifikation und Lage

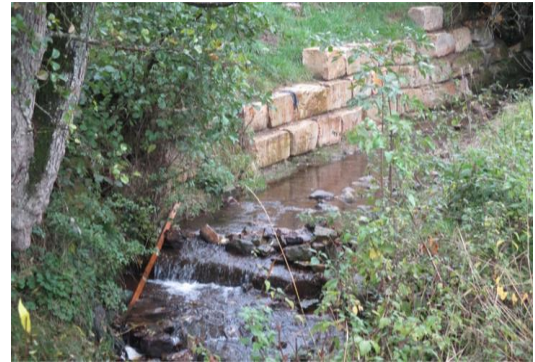
Foto: Übersicht

| Bauwerkstyp | Absturz |
| Material | Stein |
| Zustand | intakt |
| Fallhöhe [m] | 0,35 |

| Maßnahmentyp | HY DU.01 - Wiederherstellung der ökologischen Durchgängigkeit - Querbauwerk |
| Maßnahmenbeschreibung | Wiederherstellung der ökologischen Durchgängigkeit - Querbauwerk - Viichtbaach - Vichten - 4 - unterhalb Kläranlage (H=0,35m) |

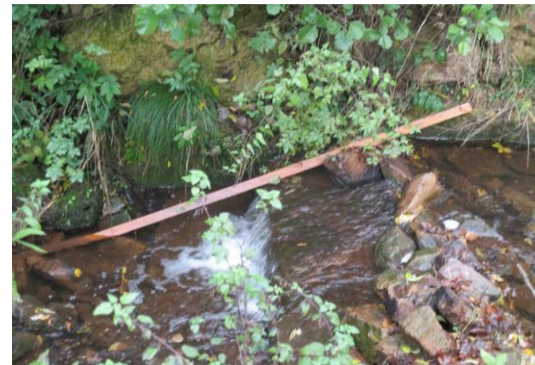
Foto: Detail

| aufwärts | nicht durchgängig (Klasse 5) |
| abwärts | eingeschränkt durchgängig (Klasse 3) |
| Gesamtbewertung Fische | Klasse 4 |
