Bauwerk (ID): 380_0009_QBW_01

Gewässer: Aeschbech

OWK: VI-6.3

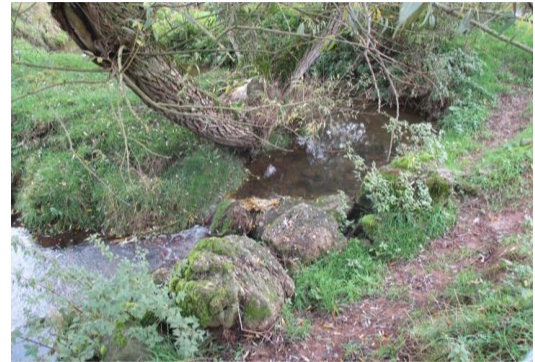
Foto: Übersicht

Bauwerkstyp	Absturz
Funktion	Abflusspegel
Funktion (sonstiges)	-
Material	Stein
Zustand	baufällig
Fallhöhe [m]	0,35
Rückstau [m]	<20 m
Unterwasser-Tiefe [m]	nicht ausreichend
Wanderweg-Tiefe (Minimum) [m]	0,00
Fischschutz Rechen (nur WKA)	keine WKA keine WKA

Anmerkung	Unnatürlich große Steinblöcke. mögl. Aufstau für Viehtränke
-----------	---

LuxMaPro-ID	4305
Maßnahmentyp	HY DU.01 - Wiederherstellung der ökologischen Durchgängigkeit - Querbauwerk
Maßnahmenbeschreibung	Wiederherstellung der ökologischen Durchgängigkeit - Querbauwerk - Aeschbech - Boevange-sur-Attert - oberhalb Boevange-sur-Attert (H=0,35m)

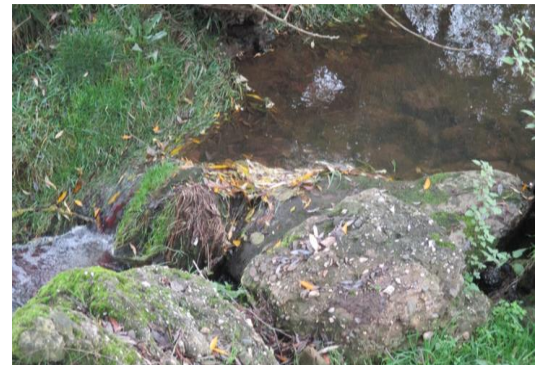
Foto: Detail

aufwärts	nicht durchgängig (Klasse 5)
abwärts	eingeschränkt durchgängig (Klasse 3)
Gesamtbewertung Fische	Klasse 4
