Bauwerk (ID): 380_0030_QBW_01

Gewässer: Aeschbech

OWK: VI-6.3

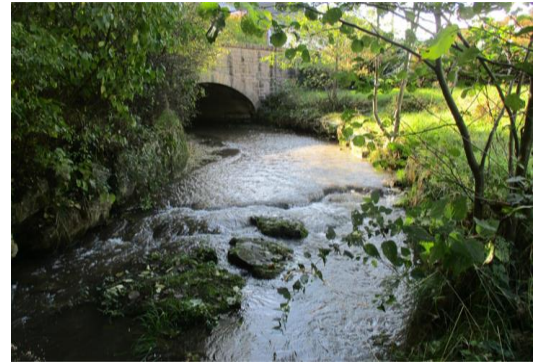
Foto: Übersicht

Bauwerkstyp	Absturz
Funktion	Sohlsicherung
Funktion (sonstiges)	-
Material	Beton
Zustand	intakt
Fallhöhe [m]	0,10
Rückstau [m]	kein
Unterwasser-Tiefe [m]	nicht ausreichend
Wanderweg-Tiefe (Minimum) [m]	0,20
Fischschutz Rechen (nur WKA)	keine WKA keine WKA

aufwärts	eingeschränkt durchgängig (Klasse 3)
abwärts	eingeschränkt durchgängig (Klasse 3)
Gesamtbewertung Fische	Klasse 3

Geschiebe	voll durchgängig (Kl. 1)
Schwabstoffe	voll durchgängig (Kl. 1)
Morphodynamik	Standort insgesamt beeinträchtigt (Klasse 4)
Gesamtbewertung Sedimente	2

Gesamtbewertung Durchgängigkeit: 3

Anmerkung	zusätzlich glatte Gleite
-----------	--------------------------

LuxMaPro-ID	4237
Maßnahmentyp	HY DU.01 - Wiederherstellung der ökologischen Durchgängigkeit - Querbauwerk
Maßnahmenbeschreibung	Wiederherstellung der ökologischen Durchgängigkeit - Querbauwerk - Aeschbech - Buschdorf - im Zentrum (H=0,1m)
