Bauwerk (ID): 459_0003_QBW_03

Gewässer: Schwebech

OWK: VI-6.4

Identifikation und Lage

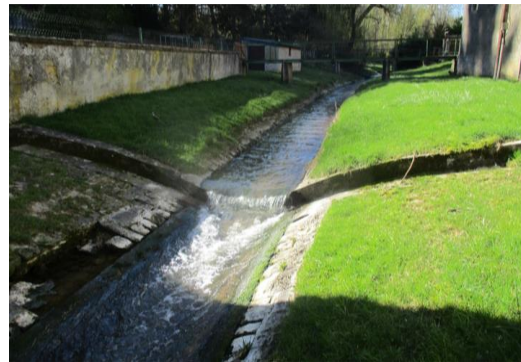
Foto: Übersicht

Bauwerkstyp	Absturz
Funktion	Sohlsicherung
Funktion (sonstiges)	-
Material	Stein
Zustand	intakt
Fallhöhe [m]	0,25
Rückstau [m]	kein
Unterwasser-Tiefe [m]	nicht ausreichend
Wanderweg-Tiefe (Minimum) [m]	0,00
Fischschutz Rechen (nur WKA)	keine WKA keine WKA

LuxMaPro-ID	4255
Maßnahmentyp	HY DU.01 - Wiederherstellung der ökologischen Durchgängigkeit - Querbauwerk
Maßnahmenbeschreibung	Wiederherstellung der ökologischen Durchgängigkeit - Querbauwerk - Schwebech - Useldange - 7 - im Zentrum (H=0,25m)

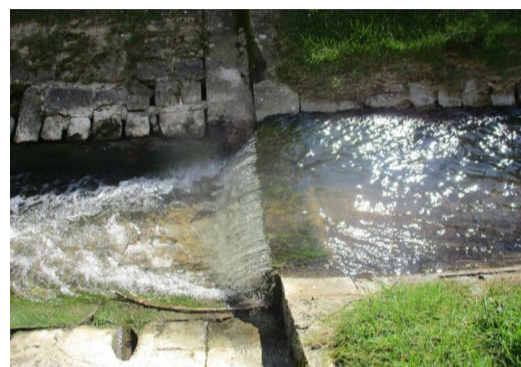
Foto: Detail

aufwärts	nicht durchgängig (Klasse 5)
abwärts	eingeschränkt durchgängig (Klasse 3)
Gesamtbewertung Fische	Klasse 4

Geschiebe	voll durchgängig (Kl. 1)
Schwabstoffe	voll durchgängig (Kl. 1)
Morphodynamik	Standort teilweise beeinträchtigt (Klasse 3)
Gesamtbewertung Sedimente	2

Gesamtbewertung Durchgängigkeit: 4
