Bauwerk (ID): 013_0018_QBW_01

Gewässer: Attert

OWK: VI-6

Identifikation und Lage

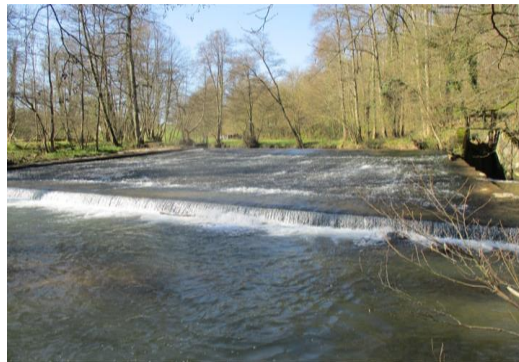
Foto: Übersicht

Bauwerkstyp	Wehr
Funktion	Ausleitung
Funktion (sonstiges)	-
Material	Beton
Zustand	intakt
Fallhöhe [m]	0,60
Rückstau [m]	200-500 m
Unterwasser-Tiefe [m]	nicht ausreichend
Wanderweg-Tiefe (Minimum) [m]	0,00
Fischschutz Rechen (nur WKA)	keine WKA keine WKA

aufwärts	nicht durchgängig (Klasse 5)
abwärts	nicht durchgängig (Klasse 5)
Gesamtbewertung Fische	Klasse 5

Geschiebe	stark eingeschränkt (Klasse 4)
Schwefstoffe	temporär/leicht eingeschränkt (Klasse 2)
Morphodynamik	Gewässer über Standort hinaus beeinträchtigt (Klasse 5)
Gesamtbewertung Sedimente	4

Anmerkung	Bauform: Absturz und glatte Rampe (Wasserspiegeldifferenz: 2,50 m)
-----------	--

LuxMaPro-ID	4337
Maßnahmentyp	HY DU.01 - Wiederherstellung der ökologischen Durchgängigkeit - Querbauwerk
Maßnahmenbeschreibung	Wiederherstellung der ökologischen Durchgängigkeit - Querbauwerk - Attert - Colmar-Berg - oberhalb Gässmillen (H=0,6m)
