Bauwerk (ID): 013_0035_QBW_01

Gewässer: Attert

Identifikation und Lage

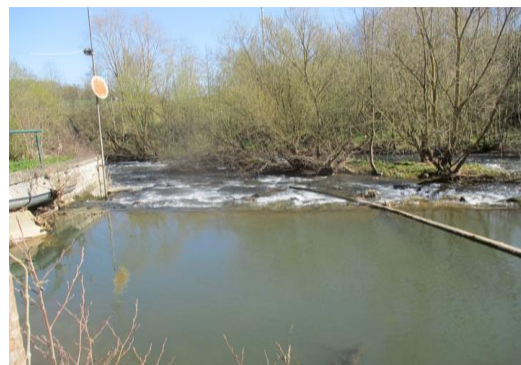
Foto: Übersicht

Bauwerkstyp	Wehr
Funktion	Ausleitung
Funktion (sonstiges)	-
Material	Stein
Zustand	intakt
Fallhöhe [m]	0,30
Rückstau [m]	200-500 m
Unterwasser-Tiefe [m]	ausreichend
Wanderweg-Tiefe (Minimum) [m]	0,05
Fischschutz Rechen (nur WKA)	keine WKA keine WKA

aufwärts	eingeschränkt durchgängig (Klasse 3)
abwärts	eingeschränkt durchgängig (Klasse 3)
Gesamtbewertung Fische	Klasse 3

Geschiebe	stark eingeschränkt (Klasse 4)
Schwabstoffe	temporär/leicht eingeschränkt (Klasse 2)
Morphodynamik	Standort insgesamt beeinträchtigt (Klasse 4)
Gesamtbewertung Sedimente	3

Anmerkung	Bauform: Raue Rampe
-----------	---------------------

LuxMaPro-ID	4361
Maßnahmentyp	HY DU.01 - Wiederherstellung der ökologischen Durchgängigkeit - Querbauwerk
Maßnahmenbeschreibung	Wiederherstellung der ökologischen Durchgängigkeit - Querbauwerk - Attert - Bissen - bei Bissermillen (H=0,3m)
