Bauwerk (ID): 013_0072_QBW_01

Gewässer: Attert

Identifikation und Lage

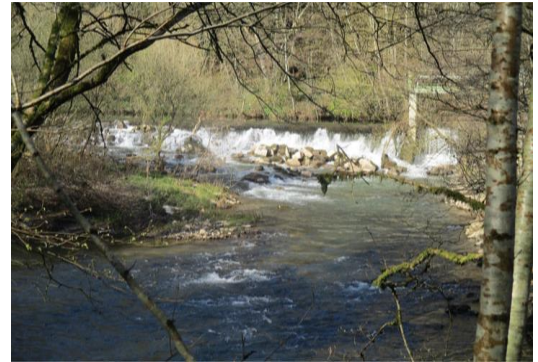
Foto: Übersicht

Bauwerkstyp	Wehr
Funktion	Ausleitung
Funktion (sonstiges)	-
Material	Beton
Zustand	intakt
Fallhöhe [m]	2,10
Rückstau [m]	500-1000 m
Unterwasser-Tiefe [m]	nicht ausreichend
Wanderweg-Tiefe (Minimum) [m]	0,00
Fischschutz Rechen (nur WKA)	keine WKA keine WKA

LuxMaPro-ID	4331
Maßnahmentyp	HY DU.01 - Wiederherstellung der ökologischen Durchgängigkeit - Querbauwerk
Maßnahmenbeschreibung	Wiederherstellung der ökologischen Durchgängigkeit - Querbauwerk - Attert - Bissen - bei "Kallekhaff" (H=2,1m)

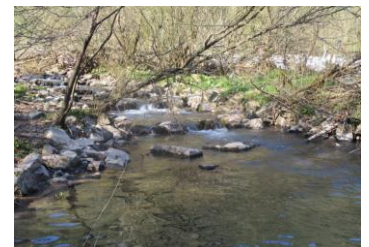
Fotos Wanderhilfe

Typ	naturnah
Bauart	Schlitzpass
Gewässerseite	rechts
Zustand	intakt
Leitströmung	nicht vorhanden
Durchgängigkeit aufwärts	eingeschränkt
Durchgängigkeit abwärts	eingeschränkt

Anmerkung: Wanderhilfe starke Einschränkung der Durchgängigkeit durch zum Teil hohe Abstürze und geringe Wassertiefe
