Bauwerk (ID): 013_0093_QBW_01

Gewässer: Attert

Identifikation und Lage

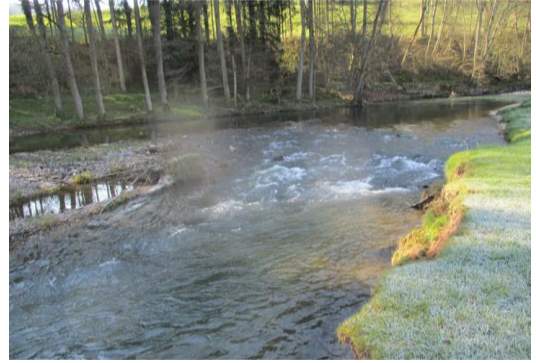
Foto: Übersicht

Bauwerkstyp	Raue Gleite
Funktion	Sonstiges
Funktion (sonstiges)	Keine Funktion erkennbar.
Material	Stein
Zustand	intakt
Fallhöhe [m]	0,00
Rückstau [m]	<20 m
Unterwasser-Tiefe [m]	ausreichend
Wanderweg-Tiefe (Minimum) [m]	0,20
Fischschutz Rechen (nur WKA)	keine WKA keine WKA

Anmerkung Sehr flache, raue Gleite wertet Abschnitt strukturell auf.

LuxMaPro-ID	-
Maßnahmentyp	-
Maßnahmenbeschreibung	kein Maßnahmenbedarf

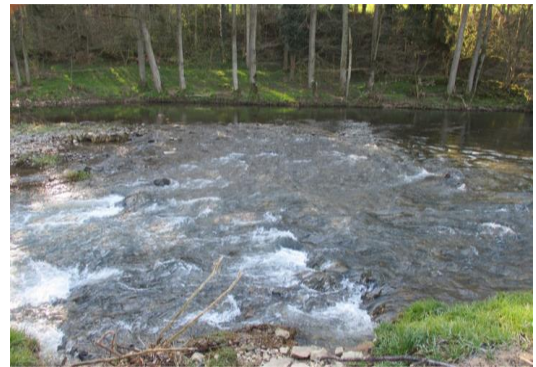
Foto: Detail

aufwärts	durchgängig (Klasse 1)
abwärts	durchgängig (Klasse 1)
Gesamtbewertung Fische	Klasse 1

Geschiebe	voll durchgängig (Kl. 1)
Schwabstoffe	voll durchgängig (Kl. 1)
Morphodynamik	keine Störung (Klasse 1)
Gesamtbewertung Sedimente	1
