Bauwerk (ID): 013_0102_QBW_01

Gewässer: Attert

OWK: VI-6

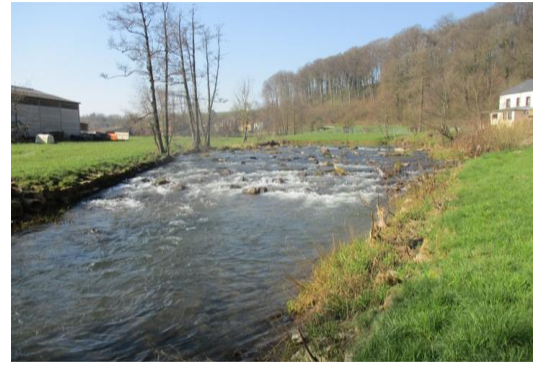
Foto: Übersicht

Bauwerkstyp	Raue Rampe
Funktion	Sohlsicherung
Funktion (sonstiges)	-
Material	Stein
Zustand	intakt
Fallhöhe [m]	0,20
Rückstau [m]	200-500 m
Unterwasser-Tiefe [m]	ausreichend
Wanderweg-Tiefe (Minimum) [m]	0,15
Fischschutz Rechen (nur WKA)	keine WKA keine WKA

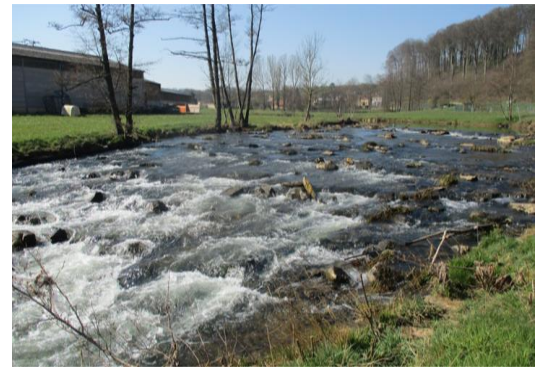
Foto: Detail

aufwärts	eingeschränkt durchgängig (Klasse 3)
abwärts	eingeschränkt durchgängig (Klasse 3)
Gesamtbewertung Fische	Klasse 3

Geschiebe	stark eingeschränkt (Klasse 4)
Schwabstoffe	temporär/leicht eingeschränkt (Klasse 2)
Morphodynamik	Gewässer über Standort hinaus beeinträchtigt (Klasse 5)
Gesamtbewertung Sedimente	4

Gesamtbewertung Durchgängigkeit: 4

LuxMaPro-ID	4129
Maßnahmentyp	HY DU.01 - Wiederherstellung der ökologischen Durchgängigkeit - Querbauwerk
Maßnahmenbeschreibung	Wiederherstellung der ökologischen Durchgängigkeit - Querbauwerk - Attert - Boevange-sur-Attert - 2 - im Zentrum (H=0,2m)
