Bauwerk (ID): 013_0139_QBW_01

Gewässer: Attert

OWK: VI-6

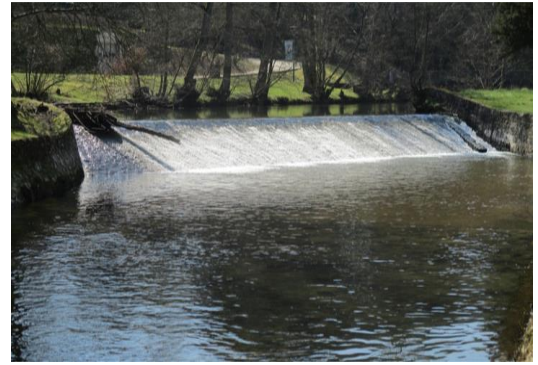
Foto: Übersicht

Bauwerkstyp	Wehr
Funktion	Ausleitung
Funktion (sonstiges)	-
Material	Beton
Zustand	intakt
Fallhöhe [m]	2,20
Rückstau [m]	200-500 m
Unterwasser-Tiefe [m]	nicht ausreichend
Wanderweg-Tiefe (Minimum) [m]	0,00
Fischschutz Rechen (nur WKA)	keine WKA keine WKA

LuxMaPro-ID	1832
Maßnahmentyp	HY DU.01 - Wiederherstellung der ökologischen Durchgängigkeit - Querbauwerk
Maßnahmenbeschreibung	Wiederherstellung der ökologischen Durchgängigkeit - Querbauwerk - Attert - Useldange - bei Centre culturel (H=2,2m)

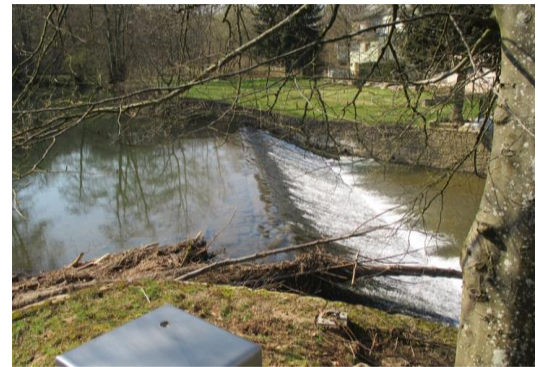
Foto: Detail

aufwärts	nicht durchgängig (Klasse 5)
abwärts	eingeschränkt durchgängig (Klasse 3)
Gesamtbewertung Fische	Klasse 4

Geschiebe	stark eingeschränkt (Klasse 4)
Schwefstoffe	temporär/leicht eingeschränkt (Klasse 2)
Morphodynamik	Gewässer über Standort hinaus beeinträchtigt (Klasse 5)
Gesamtbewertung Sedimente	4

Anmerkung	Bauform: Glatte Rampe
-----------	-----------------------
