Bauwerk (ID): 355_0005_QBW_01

Gewässer: Roudbaach

OWK: VI-7.1

Identifikation und Lage

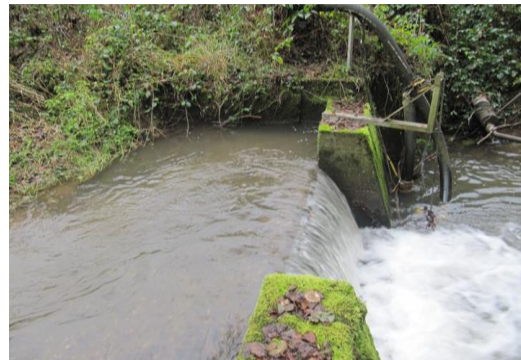
Foto: Übersicht

Bauwerkstyp	Absturz
Funktion	Sohlsicherung
Funktion (sonstiges)	-
Material	Metall
Zustand	intakt
Fallhöhe [m]	1,30
Rückstau [m]	<20 m
Unterwasser-Tiefe [m]	ausreichend
Wanderweg-Tiefe (Minimum) [m]	0,00
Fischschutz Rechen (nur WKA)	nein nein

aufwärts	nicht durchgängig (Klasse 5)
abwärts	eingeschränkt durchgängig (Klasse 3)
Gesamtbewertung Fische	Klasse 4

Geschiebe	temporär/leicht eingeschränkt (Klasse 2)
Schwefstoffe	voll durchgängig (Kl. 1)
Morphodynamik	Bauwerksbereich beeinträchtigt (Klasse 2)
Gesamtbewertung Sedimente	2

Gesamtbewertung Durchgängigkeit: 4

LuxMaPro-ID	4105
Maßnahmentyp	HY DU.01 - Wiederherstellung der ökologischen Durchgängigkeit - Querbauwerk
Maßnahmenbeschreibung	Wiederherstellung der ökologischen Durchgängigkeit - Querbauwerk - Roudbaach - Hostert - 2 - oberhalb C.R. 116 (H=1,3m)
