Bauwerk (ID): 355_0036_QBW_01

Gewässer: Roudbaach

Identifikation und Lage

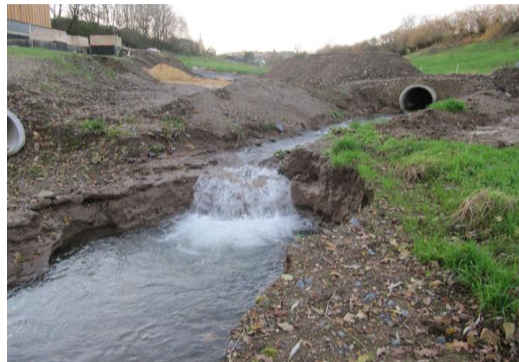
Foto: Übersicht

Bauwerkstyp	Absturz
Funktion	Sonstiges
Funktion (sonstiges)	-
Material	Stein
Zustand	baufällig
Fallhöhe [m]	1,00
Rückstau [m]	kein
Unterwasser-Tiefe [m]	ausreichend
Wanderweg-Tiefe (Minimum) [m]	0,00
Fischschutz Rechen (nur WKA)	nein nein

aufwärts	nicht durchgängig (Klasse 5)
abwärts	durchgängig (Klasse 1)
Gesamtbewertung Fische	Klasse 4

LuxMaPro-ID	4217
Maßnahmentyp	HY DU.01 - Wiederherstellung der ökologischen Durchgängigkeit - Querbauwerk
Maßnahmenbeschreibung	Wiederherstellung der ökologischen Durchgängigkeit - Querbauwerk - Roudbaach - Hostert - 1 - im Zentrum (H=1m)
