Bauwerk (ID): 355\_0043\_QBW\_01

Gewässer: Roudbaach

**Identifikation und Lage**

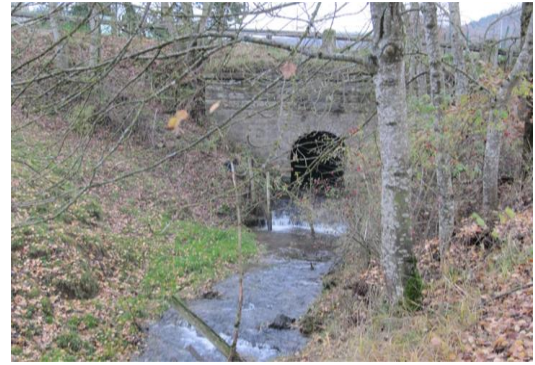
**Foto: Übersicht**

Bauwerkstyp	Glatte Rampe
Funktion	Sohlsicherung
Funktion (sonstiges)	-
Material	Stein
Zustand	intakt
Fallhöhe [m]	0,40
Rückstau [m]	kein
Unterwasser-Tiefe [m]	ausreichend
Wanderweg-Tiefe (Minimum) [m]	0,00
Fischschutz   Rechen (nur WKA)	nein   nein

aufwärts	nicht durchgängig (Klasse 5)
abwärts	durchgängig (Klasse 1)
Gesamtbewertung Fische	Klasse 4

LuxMaPro-ID	4330
Maßnahmentyp	HY DU.01 - Wiederherstellung der ökologischen Durchgängigkeit - Querbauwerk
Maßnahmenbeschreibung	Wiederherstellung der ökologischen Durchgängigkeit - Querbauwerk - Roudbaach - Hostert - 7 - im Zentrum (H=0,4m)
