Bauwerk (ID): 355\_0043\_QBW\_02

Gewässer: Roudbaach

OWK: VI-7.1

**Identifikation und Lage**

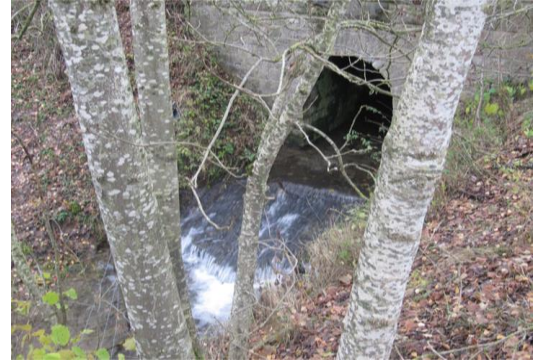
**Foto: Übersicht**

Bauwerkstyp	Absturztreppe
Funktion	Sohlsicherung
Funktion (sonstiges)	-
Material	Stein
Zustand	intakt
Fallhöhe [m]	0,25
Rückstau [m]	kein
Unterwasser-Tiefe [m]	ausreichend
Wanderweg-Tiefe (Minimum) [m]	0,00
Fischschutz   Rechen (nur WKA)	nein   nein

aufwärts	nicht durchgängig (Klasse 5)
abwärts	durchgängig (Klasse 1)
Gesamtbewertung Fische	Klasse 4

Geschiebe	voll durchgängig (Kl. 1)
Schwabstoffe	voll durchgängig (Kl. 1)
Morphodynamik	Bauwerksbereich beeinträchtigt (Klasse 2)
Gesamtbewertung Sedimente	1

**Gesamtbewertung Durchgängigkeit: 4**

LuxMaPro-ID	4196
Maßnahmentyp	HY DU.01 - Wiederherstellung der ökologischen Durchgängigkeit - Querbauwerk
Maßnahmenbeschreibung	Wiederherstellung der ökologischen Durchgängigkeit - Querbauwerk - Roudbaach - Hostert - 8 - im Zentrum (H=0,25m)
