Bauwerk (ID): 360_0055_QBW_01

Gewässer: Bëschruederbaach

OWK: VI-7.2

Identifikation und Lage

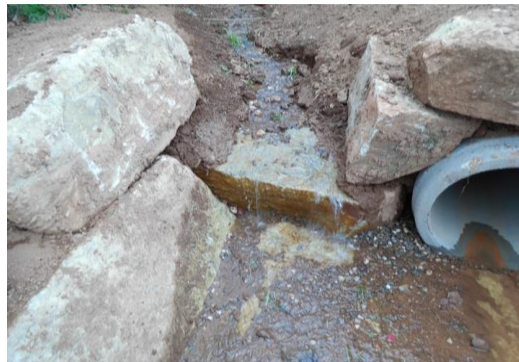
Foto: Übersicht

Bauwerkstyp	Absturz
Funktion	Sohlsicherung
Funktion (sonstiges)	-
Material	Stein
Zustand	intakt
Fallhöhe [m]	0,35
Rückstau [m]	kein
Unterwasser-Tiefe [m]	nicht ausreichend
Wanderweg-Tiefe (Minimum) [m]	0,00
Fischschutz Rechen (nur WKA)	keine WKA keine WKA

aufwärts	nicht durchgängig (Klasse 5)
abwärts	eingeschränkt durchgängig (Klasse 3)
Gesamtbewertung Fische	Klasse 4

Geschiebe	mäßig eingeschränkt (Klasse 3)
Schwabstoffe	temporär/leicht eingeschränkt (Klasse 2)
Morphodynamik	Bauwerksbereich beeinträchtigt (Klasse 2)
Gesamtbewertung Sedimente	2

Gesamtbewertung Durchgängigkeit: 4

LuxMaPro-ID	4109
Maßnahmentyp	HY DU.01 - Wiederherstellung der ökologischen Durchgängigkeit - Querbauwerk
Maßnahmenbeschreibung	Wiederherstellung der ökologischen Durchgängigkeit - Querbauwerk - Bëschruederbaach - Wahl - bei Klärbecken (H=0,35m)
