Bauwerk (ID): 013_0261_QBW_01

Gewässer: Attert

OWK: VI-8.1.a

Identifikation und Lage

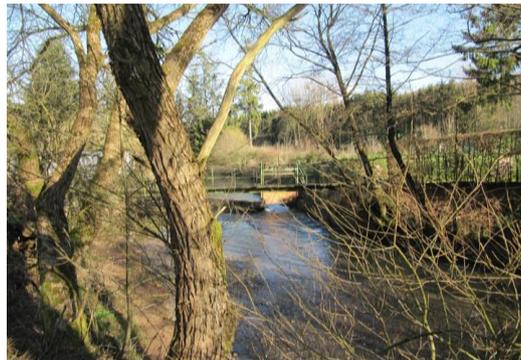
Foto: Übersicht

Bauwerkstyp	Bewegliches Wehr
Funktion	Hochwasserschutz
Funktion (sonstiges)	-
Material	Beton
Zustand	intakt
Fallhöhe [m]	0,20
Rückstau [m]	<20 m
Unterwasser-Tiefe [m]	ausreichend
Wanderweg-Tiefe (Minimum) [m]	0,10
Fischschutz Rechen (nur WKA)	keine WKA keine WKA

aufwärts	eingeschränkt durchgängig (Klasse 3)
abwärts	eingeschränkt durchgängig (Klasse 3)
Gesamtbewertung Fische	Klasse 3

Geschiebe	mäßig eingeschränkt (Klasse 3)
Schwabstoffe	temporär/leicht eingeschränkt (Klasse 2)
Morphodynamik	Standort insgesamt beeinträchtigt (Klasse 4)
Gesamtbewertung Sedimente	3

Gesamtbewertung Durchgängigkeit: 3

LuxMaPro-ID	1923
Maßnahmentyp	HY DU.01 - Wiederherstellung der ökologischen Durchgängigkeit - Querbauwerk
Maßnahmenbeschreibung	Wiederherstellung der ökologischen Durchgängigkeit - Querbauwerk - Attert - Ell - im Zentrum (H=0,2m)
