Bauwerk (ID): 342_0037_QBW_01

Gewässer: Koulbich

Identifikation und Lage

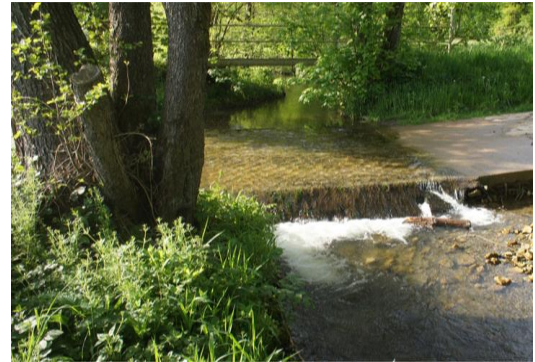
Foto: Übersicht

Bauwerkstyp	Absturz
Funktion	Sonstiges
Funktion (sonstiges)	Furt
Material	Beton
Zustand	intakt
Fallhöhe [m]	0,35
Rückstau [m]	kein
Unterwasser-Tiefe [m]	ausreichend
Wanderweg-Tiefe (Minimum) [m]	0,06
Fischschutz Rechen (nur WKA)	keine WKA keine WKA

aufwärts	eingeschränkt durchgängig (Klasse 3)
abwärts	eingeschränkt durchgängig (Klasse 3)
Gesamtbewertung Fische	Klasse 3

Geschiebe	temporär/leicht eingeschränkt (Klasse 2)
Schwebstoffe	voll durchgängig (Kl. 1)
Morphodynamik	Bauwerksbereich beeinträchtigt (Klasse 2)
Gesamtbewertung Sedimente	2

Gesamtbewertung Durchgängigkeit: 3

LuxMaPro-ID	4362
Maßnahmentyp	HY DU.01 - Wiederherstellung der ökologischen Durchgängigkeit - Querbauwerk
Maßnahmenbeschreibung	Wiederherstellung der ökologischen Durchgängigkeit - Querbauwerk - Koulbich - Petit-Nobressart - 2 - bei Petit-Nobressart (H=0,35m)
