Bauwerk (ID): 352_0002_QBW_01

Gewässer: Noutemerbaach

Identifikation und Lage

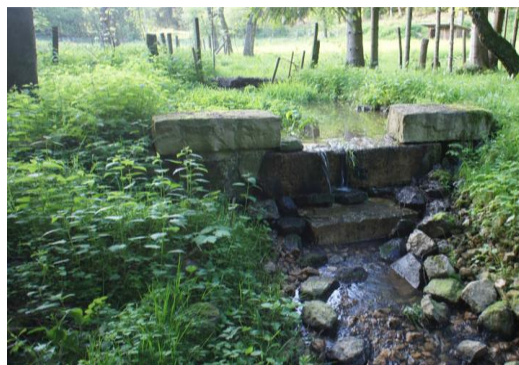
Foto: Übersicht

Bauwerkstyp	Wehr
Funktion	Ausleitung
Funktion (sonstiges)	-
Material	Stein
Zustand	intakt
Fallhöhe [m]	0,65
Rückstau [m]	<20 m
Unterwasser-Tiefe [m]	nicht ausreichend
Wanderweg-Tiefe (Minimum) [m]	0,03
Fischschutz Rechen (nur WKA)	keine WKA keine WKA

aufwärts	nicht durchgängig (Klasse 5)
abwärts	eingeschränkt durchgängig (Klasse 3)
Gesamtbewertung Fische	Klasse 4

Geschiebe	mäßig eingeschränkt (Klasse 3)
Schwabstoffe	mäßig eingeschränkt (Klasse 3)
Morphodynamik	Standort teilweise beeinträchtigt (Klasse 3)
Gesamtbewertung Sedimente	3

Gesamtbewertung Durchgängigkeit: 4

LuxMaPro-ID	4232
Maßnahmentyp	HY DU.01 - Wiederherstellung der ökologischen Durchgängigkeit - Querbauwerk
Maßnahmenbeschreibung	Wiederherstellung der ökologischen Durchgängigkeit - Querbauwerk - Noutemerbaach - Holtz - 5 - bei Camping (H=0,65m)
