Bauwerk (ID): 352\_0026\_QBW\_01

Gewässer: Noutemerbaach

OWK: VI-8.4

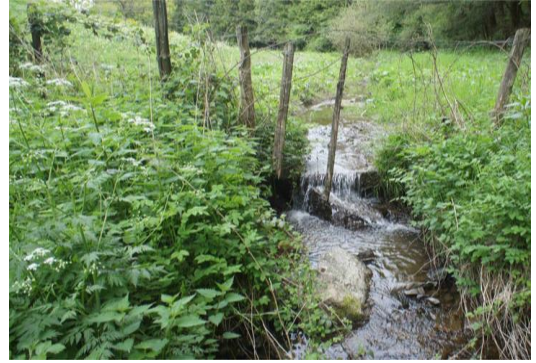
**Foto: Übersicht**

Bauwerkstyp	Absturz
Funktion	Sonstiges
Funktion (sonstiges)	Keine Funktion erkennbar.
Material	Stein
Zustand	baufällig
Fallhöhe [m]	0,40
Rückstau [m]	kein
Unterwasser-Tiefe [m]	nicht erkennbar
Wanderweg-Tiefe (Minimum) [m]	0,03
Fischschutz   Rechen (nur WKA)	keine WKA   keine WKA

aufwärts	nicht durchgängig (Klasse 5)
abwärts	eingeschränkt durchgängig (Klasse 3)
Gesamtbewertung Fische	Klasse 4

LuxMaPro-ID	4085
Maßnahmentyp	HY DU.01 - Wiederherstellung der ökologischen Durchgängigkeit - Querbauwerk
Maßnahmenbeschreibung	Wiederherstellung der ökologischen Durchgängigkeit - Querbauwerk - Noutemerbaach - Wolwelage - 2 - bei "Gründel" (H=0,4m)
